LA VILLA ROMANA DI COTTANELLO

CONSERVAZIONE DEI PAVIMENTI MUSIVI DELLA VILLA DI COTTANELLO: STATO DELL'ARTE DELLE CONOSCENZE

di Loredana Luvidi*, Eleonora Maria Stella*

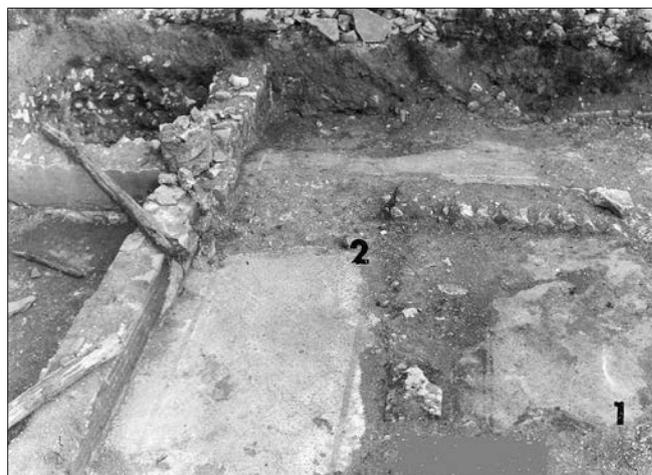
Fig. 1. - Mosaici degli ambienti 18, 19, 20, scavo del 1969 (Archivio F. Mastrodicasa Rinaldi).

Dalle sintetiche informazioni riportate nel giornale degli scavi da Fabio Mastrodicasa Rinaldi alla fine della prima campagna di scavi nell'agosto del 1969, si evince che i primi mosaici ritrovati (a tessere bianche e nere) e ricoperti dopo pochi giorni, corrispondono agli ambienti 18, 19 e 20⁵ (figg. 1, 2).

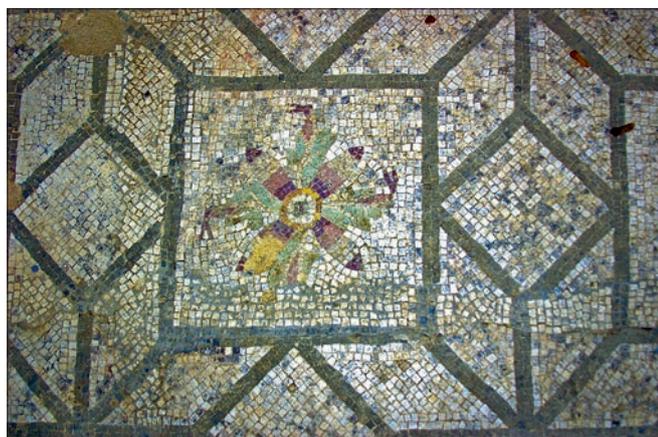
Fig. 3. - Particolare del mosaico dell'ambiente 13.

I primi interventi conservativi sono stati realizzati contestualmente agli scavi, a partire dal 1970, seguiti da uno successivo nel 1988 (attestato dalla data incisa sulla malta cementizia) limitato ad alcuni ambienti – l'ambulacro del peristilio e l'ambiente 7 – e riconoscibile per le integrazioni di restauro con graniglia e cemento delle lacune, anche di notevoli dimensioni. Da allora vi è un vuoto di documentazione e anche l'osservazione diretta non permette, al momento, di individuare ulteriori lavori conservativi sui mosaici. L'unico dato sicuro è il recente e opportuno intervento mirato al contenimento e alla reintegrazione delle lacune – con malta non a livello – dell'ambiente 13 (cubicolo, fig. 3)⁶.

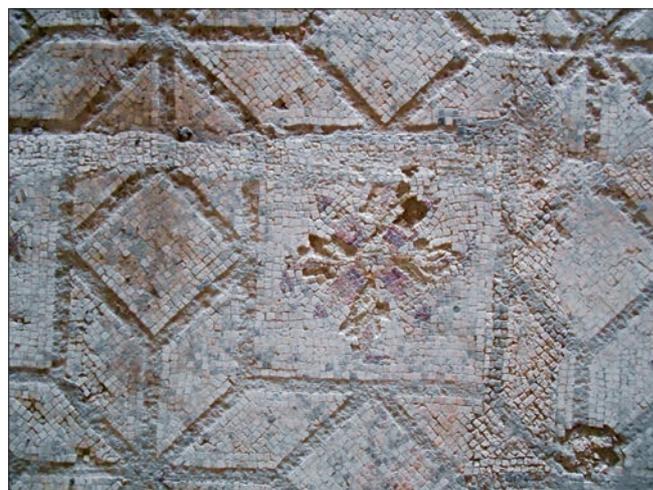
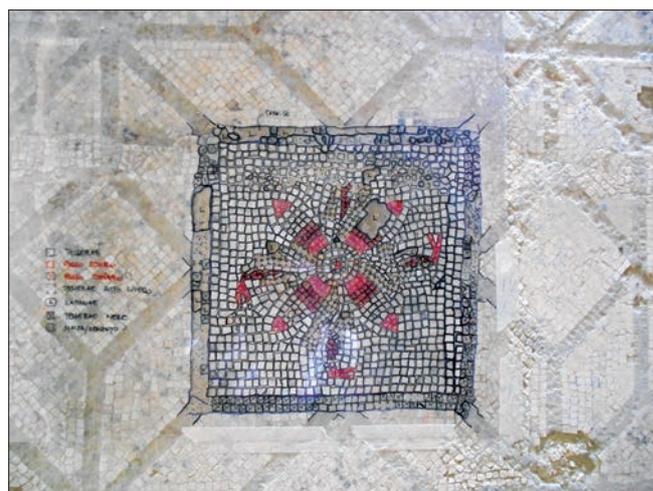
Fig. 4a. - Particolare del mosaico dell'ambiente 13 con evidente disgregazione del tessellato.

Fig. 4b. - Rilievo grafico dello stesso particolare.

Lo schema decorativo di questo pavimento è senza dubbio uno dei più articolati della villa, con decorazione a quadrati fra i quali si dispongono stelle a otto losanghe con motivi floreali. Questo pavimento, poiché evidenziava un avanzato processo di disgregazione del tessellato, era stato scelto nel corso dei lavori del 2014 per monitorare, per mezzo di un rilievo grafico, alcune delle sezioni che presentavano una maggiore criticità (fig. 4a,b).

Alcune zone della superficie musiva di questo ambiente presentano tracce evidenti di combustione, segno di un incendio antico, probabilmente avvenuto a

seguito dell'abbandono del complesso abitativo. Inoltre, l'apparato musivo è ricoperto da una patina biologica, che evidenzia una situazione di degrado differenziato sulle tessere dovuto alla diversa porosità dei materiali lapidei impiegati.

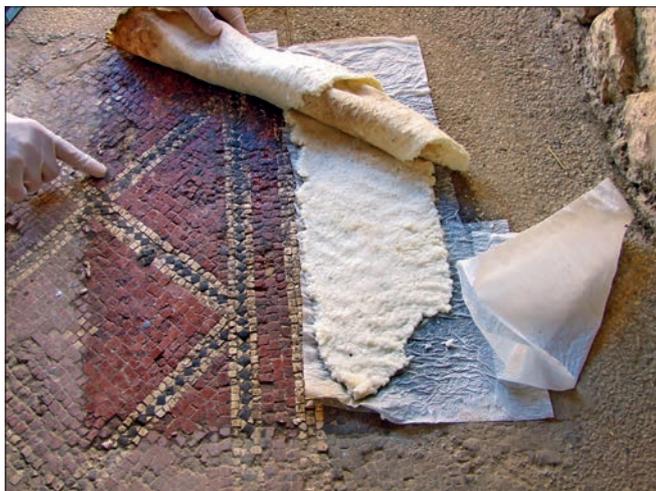
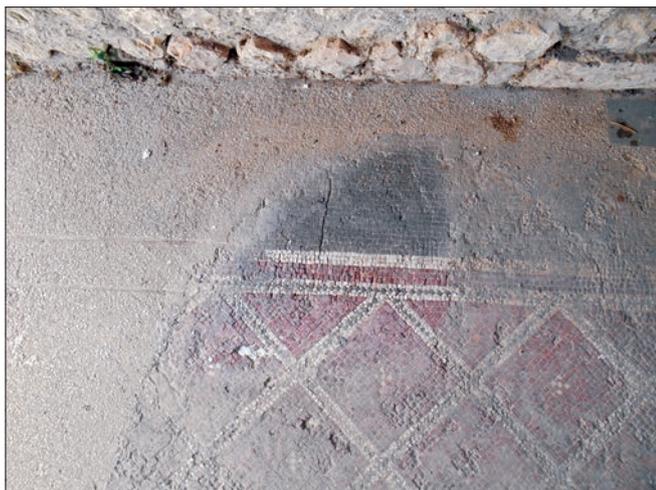
Fig. 5. - Pulitura chimica mediante impacco di una zona dell'ambiente 2.

Fig. 6. - Particolare dell'ambiente 2 dopo la pulitura.

Nell'ambiente 2 (ambulacro del peristilio) è stata effettuata una prova di pulitura della superficie musiva sia di tipo chimico (figg. 5, 6), con un impacco a base di carbossimetilcellulosa imbevuta di una soluzione satura di bicarbonato d'ammonio, che di tipo meccanico. Tali prove hanno messo in evidenza la presenza di alcuni residui organici sulle tessere, probabilmente dovuti alla non totale rimozione delle colle viniliche usate nello strappo.

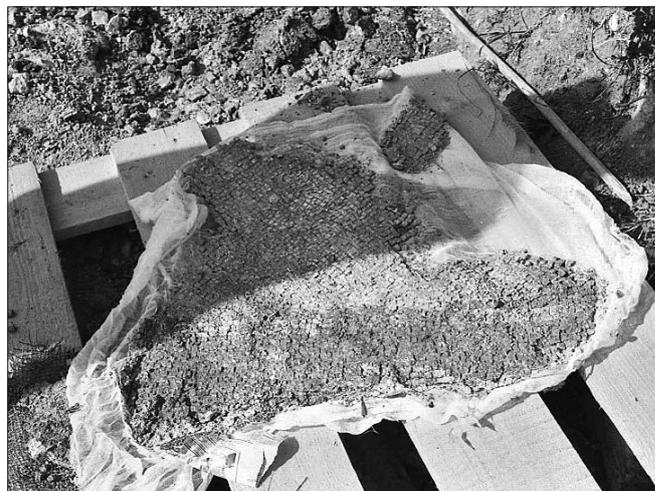
Fig. 7. - Particolare di una sezione di mosaico distaccata nel corso dei lavori di scavo (Archivio F. Mastrodicasa Rinaldi).

Nei pavimenti musivi di Cottanello è stato staccato perciò solo lo strato di tessere con quello che rimaneva della malta di allettamento, come si può vedere dalla foto (fig. 7). A questo proposito, osservando un dettaglio dell'ambulacro del pavimento del peristilio (fig. 8), risulta evidente che le tessere si trovano a diretto contatto con il supporto di cemento e, quindi, sono prive di uno strato di intervento. Si può solo ipotizzare che la separazione del pavimento musivo dal sito originale si sia resa necessaria per ragioni conservative e di carattere archeologico. Va ricordato, infatti, che l'operazione di distacco/strappo – eseguita in varie fasi, a partire dai primi anni Settanta – non è documentata da alcuna restituzione grafica (e fotografica) in scala della superficie musiva, che permetta di conoscere lo stato conservativo, l'aspetto del manto tessellare prima del distacco e soprattutto verificare le quote originarie dei pavimenti. Come ausilio, in tal senso, rimane il cospicuo numero di foto del geometra Mastrodicasa, conservato presso l'Archivio del Comune di Cottanello. Tale materiale fotografico illustra, con dovizia di particolari ma non in maniera sistematica, le operazioni di distacco eseguite successivamente alla prima campagna di scavo. Le foto sono corredate da scarse indicazioni scritte e non permettono sempre di identificare con certezza i singoli pavimenti e gli ambienti della villa. Grazie ad esse è possibile, comunque, ricostruire la successione delle varie fasi operative: dalla stesura della colla a caldo⁸ e l'incollaggio delle due tele (una a trama larga tipo juta e l'altra a trama fina tipo tarlatana) sulle singole sezioni di mosaico, al loro distacco, effettuato con delle apposite leve di metallo (le cosiddette "spade"), per essere poi trasferite, rovesciate per mezzo delle tavole di legno, su appositi pannelli di cemento (figg. 9, 10, 11, 12a-b e 13). Queste immagini suscitano senz'altro un certo interesse; riescono, infatti, a restituire l'atmosfera e a rendere l'entità dei lavori del can-

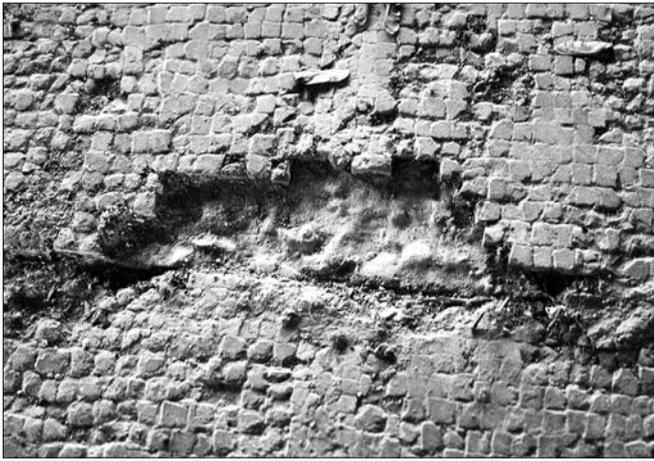
Fig. 8. - Dettaglio del mosaico dell'ambiente 2 con il taglio della sezione.

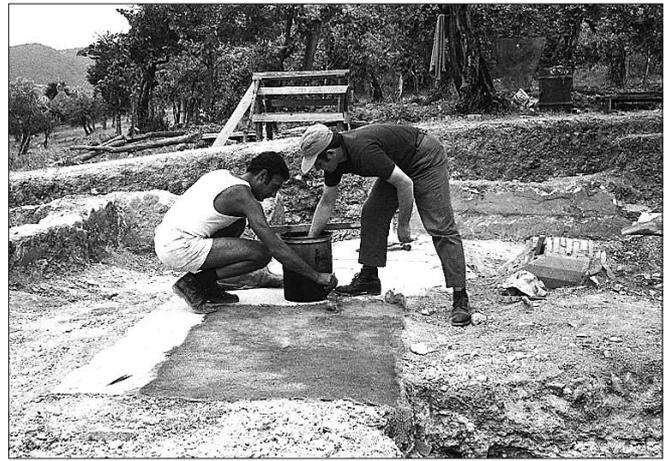
Fig. 9. - Stesura della colla a caldo per l'incollaggio della tela sulla sezione (Archivio F. Mastrodicasa Rinaldi).

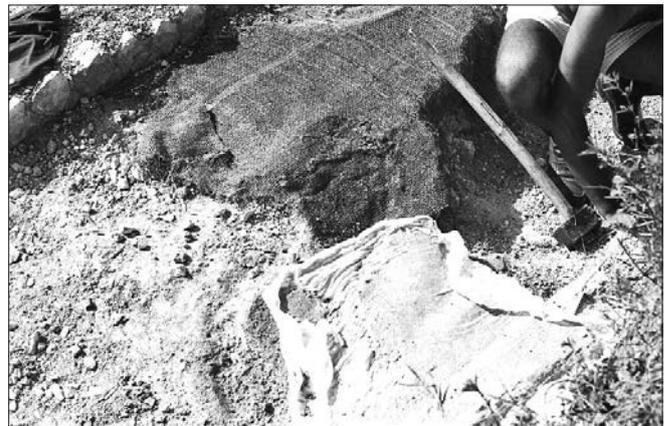
Fig. 10. - Fase del distacco: dettaglio delle due tele (Archivio F. Mastrodicasa Rinaldi)

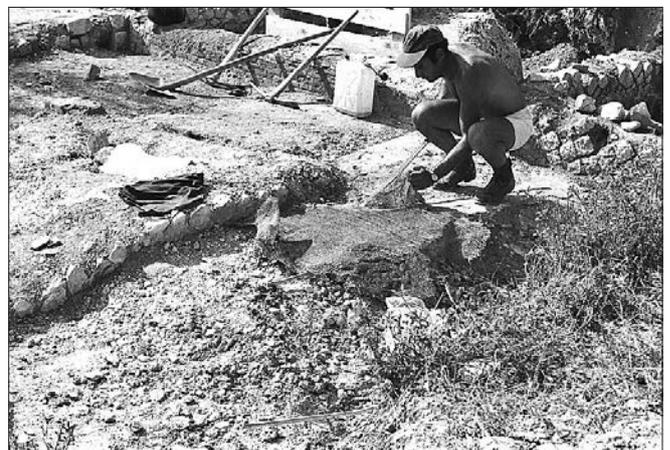
Fig. 11. - Particolare della fase di distacco con l'inserimento della "spada" (Archivio F. Mastrodicasa Rinaldi).

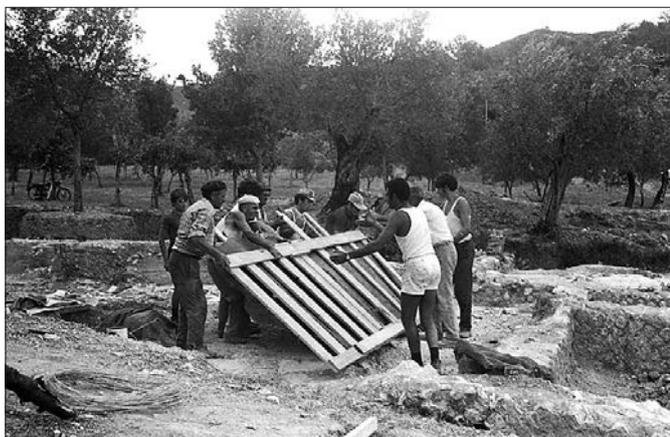
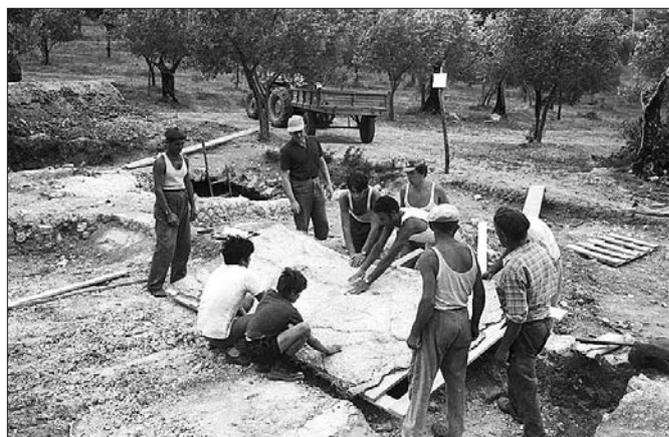
Fig. 12 a-b. - Fase del trasferimento del mosaico distaccato e posizionato a rovescio su pannelli di legno (Archivio F. Mastrodicasa Rinaldi).

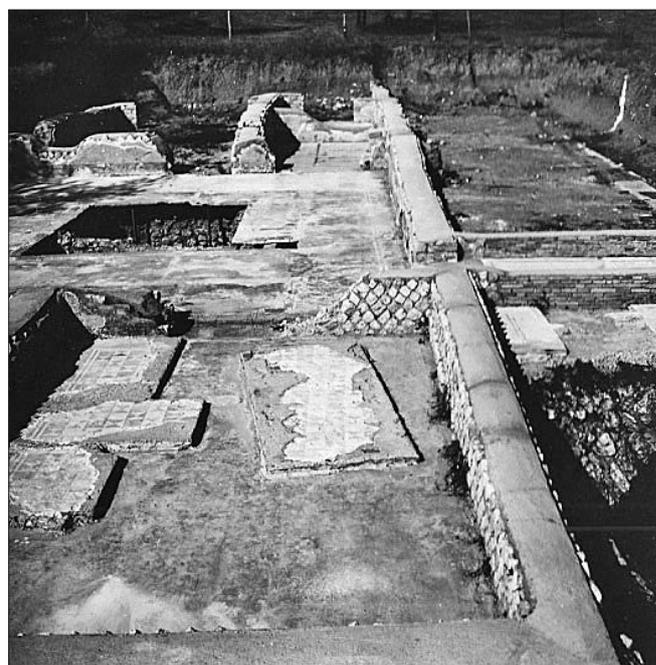
Fig. 13. - Mosaici dell'ambiente 22 ricollocati su nuovo supporto di cemento, scavo del 1971 (Fondo M. Santangelo).

La relazione descrive anche la preparazione delle griglie, in tondino di ferro da mm 6 di diametro e distanziamento dei riquadri di cm 10, per l'intelaiatura entro cui sono stati inglobati i pannelli dei mosaici con una gettata di cemento e sabbia. Inoltre, veniamo a conoscenza di un'accortezza tecnica importante, che è stata concepita al fine di evitare che i mosaici rimanessero a diretto contatto con il terreno: ossia i pannelli sono

stati disposti su tasselli di terracotta sabbiata sopra un massetto cementizio costruito con lieve pendenza verso l'esterno; questi tasselli erano equidistanti e livellati in piano. Inoltre sono stati previsti dei fori di aereazione verso l'esterno. Questo procedimento ha evitato la risalita di umidità dal terreno con le conseguenze negative che avrebbe causato ai pannelli mosaicati. Molto probabilmente grazie a questo accorgimento, la presenza dei tondini in ferro non evidenzia, allo stato attuale, sintomi significativi di degrado, riconoscibili in genere dal rigonfiamento del manto tessellare e da crepe regolari. Tali sintomi sui mosaici di Cottanello non sono presenti; le pieghe e gli avvallamenti che si notano corrispondono alle cuciture delle sezioni distaccate. Inoltre, va rilevato che la malta interstiziale fra le tessere è ben conservata e non si è allentata la tessitura originale. Ciò dimostra che la pulitura del retro dei mosaici, effettuata durante le operazioni di distacco, è stata eseguita con una notevole accuratezza.
