# LA VILLA ROMANA DI COTTANELLO

Ricerche 2010-2016

# I PRIMI SCAVI ALLA VILLA DI COTTANELLO SULLA BASE DELLA DOCUMENTAZIONE D'ARCHIVIO

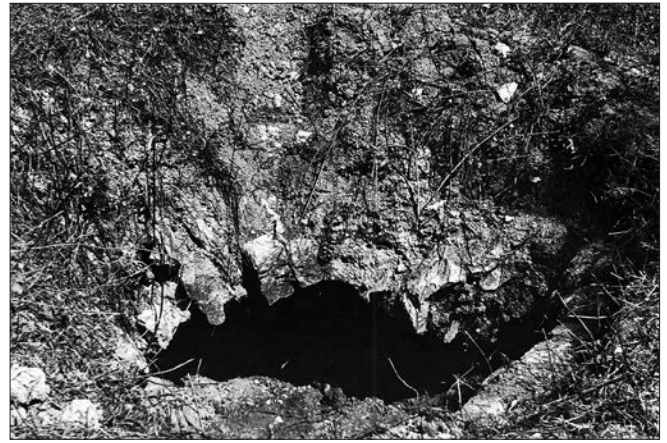
Fig. 2. - La volta della galleria (dall'album fotografico a corredo della relazione 1969, Archivio F. Mastrodicasa Rinaldi e Fondo M. Santangelo).

Per quanto riguarda la galleria, l'esplorazione consentì di misurare il braccio principale N-S (lunghezza m 36,85; larghezza m 2,95 e altezza m 2,60) e di riconoscere alle sue estremità altri bracci (a nord in direzione ovest e a sud in direzione est) ostruiti da materiale frantumato (fig. 3)<sup>19</sup>. Fu segnalato il ritrovamento di frammenti di terrecotte architettoniche, di numerosi frammenti di *dolia*, di anfore, di lucerne, di un boccalletto e dei resti di un cane oltre a una moneta in bronzo molto consunta "ma sicuramente di epoca romana"<sup>20</sup>; fu scoperta inoltre una porzione del pavimento di cocciopesto con canalette di scolo lungo le pareti.

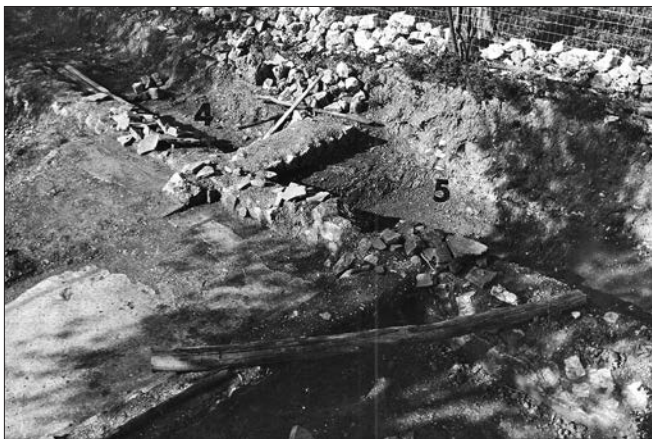
Fig. 6. - Gli ambienti 4 e 5 (dall'album fotografico a corredo della relazione 1969, Archivio F. Mastrodicasa Rinaldi e Fondo M. Santangelo).

di laterizi e pietre da costruzione, oltre a numerosissimi frammenti di intonaco rosso. Degli ambienti, di cui soltanto il 3 scavato interamente (l'attuale n. 18), furono messi in luce i muri in *opus reticulatum* o con mattoni che conservavano tracce di intonaco (fig. 5). Quattro di questi ambienti presentavano pavimenti a mosaico bianco o nero con fasce perimetrali, in uno (n. 4=22) erano state trovate alcune tessere nere (fig. 6), e nel sesto (= n.14) frammenti di lastre in marmo "serpentino"<sup>21</sup>.

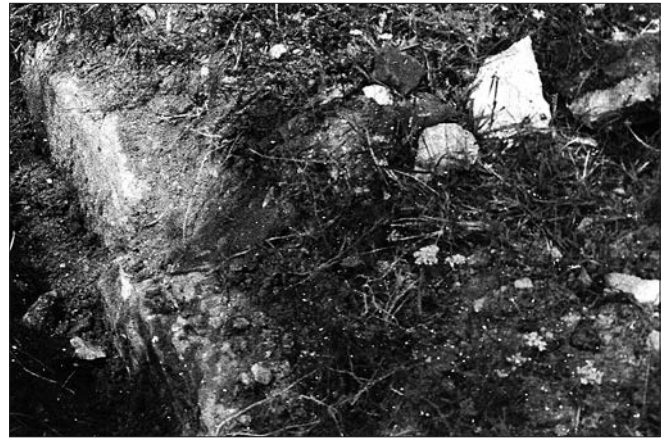
Fig. 7. - Il muro a sud della villa (dall'album fotografico a corredo della relazione 1969, Archivio F. Mastrodicasa Rinaldi e Fondo M. Santangelo).

A circa 30 metri a valle della galleria fu inoltre messo in luce un tratto di muro ampio circa m 1,50, realizzato con grossi massi di pietra calcarea ed orientato in senso est-ovest, di cui non fu possibile determinare la lunghezza (fig. 7)<sup>22</sup>.

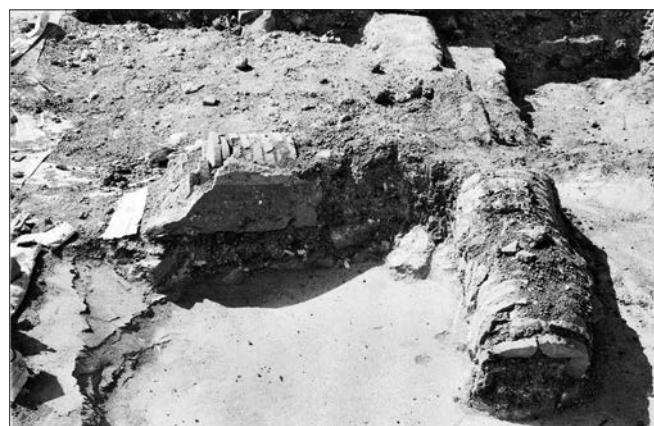
Fig. 9. - Le due parti di colonna ritrovate nel cortile 15 (Fondo M. Santangelo).

(fig. 9). Nella parte centrale furono ritrovate «tre piastre di terracotta con l'impronta della base di appoggio di altre colonne», ma non si riconoscono nelle foto, tranne, forse, una. In profondità fu invece rinvenuta quella che fu interpretata come la vasca dell'impluvium, con pavimento in *opus spicatum*, divisa da un tramezzo in muratura in cui si inserisce un pilastro intonacato (fig. 10)<sup>26</sup>. Nella parte a sud furono rinvenuti frammenti di marmo (bardiglio) che, secondo gli scavatori, dovevano formare un grosso lastrone forse utilizzato come copertura della vasca stessa; nella parte nord furono invece ritrovati frammenti di vetro, di terracotta e di cocciopesto. Fu segnalata la scoperta di un'altra vaschetta (?) con pavimento in cocciopesto e le pareti intonacate in giallo rinvenuta a circa cm 90 di profondità al di sotto del mosaico; in base al disegno, doveva essere collocata a sud dell'apertura dell'impluvium. Le indagini furono quindi

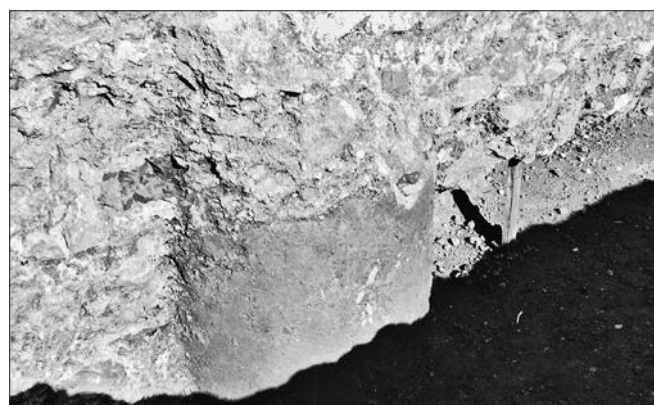
Fig. 10. - Il pilastro intonacato all'interno dell'impluvium 16 (Fondo M. Santangelo).

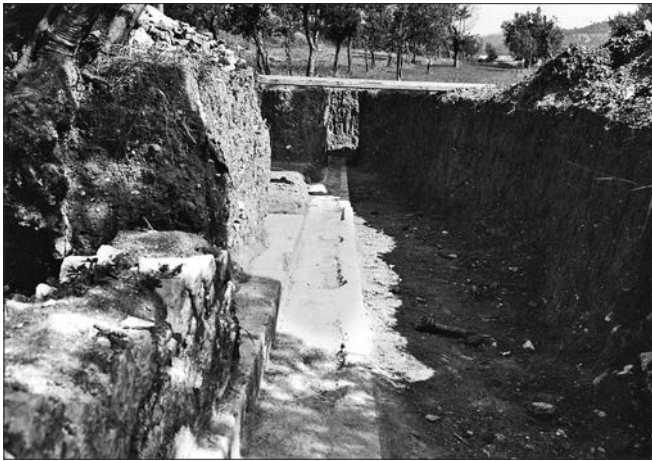
Fig. 11. - Il portico 14 (Fondo M. Santangelo).

estese al vano F/6 corrispondente al n. 14, cioè al corridoio sovrastante il criptoportico (fig. 11), nella cui parete ovest fu individuata l'apertura di una porta «rinchiusa in un'altra epoca a mattoni» e, nella parte superiore, da pietre (fig. 12). Sul piano di calpestio furono trovati alcuni frammenti di marmo grigio mentre sul lato opposto, a parte un tratto di muro di circa due metri, furono portati alla luce alcuni blocchi di pietra rosa parzialmente intaccati. È interessante notare che in quest'area furono rinvenuti mattoni a settori circolari per colonne, molti laterizi di vario tipo, terrecotte architettoniche ed una notevole quantità di grossi chiodi. Fu inoltre scavata la settima stanza, indicata come G (= n. 23), in cui si registrava il rinvenimento solo di circa m 1 di pavimento a mosaico e l'ottavo ambiente H (= n. 24), il cui pavimento si trovava a circa cm 130 al di sotto degli altri ed era in cocciopesto; per questo ambiente si notava anche “un accenno di volta” (?) e si sottolineava come fosse difficile comprenderne le caratteristiche dal momento che lo scavo era solo parziale. Il nono ambiente I (= n. 17a) consisteva in uno spazio vuoto tra due muri, ma anche il suo scavo restava da completare. Nel decimo ambiente L (= n. 17), con muri in pietra, scavato solo per una parte, si registrava l'esistenza di un mosaico in bianco e nero a motivo geometrico: attualmente non si conserva però alcuna traccia di mosaico pavimentale. Fu poi messa in luce la parte sud dell'ambiente 11/M (= n. 8), con mosaico in bianco e nero, che comunicava con la stanza dell'*impluvium* tramite una soglia marmorea.

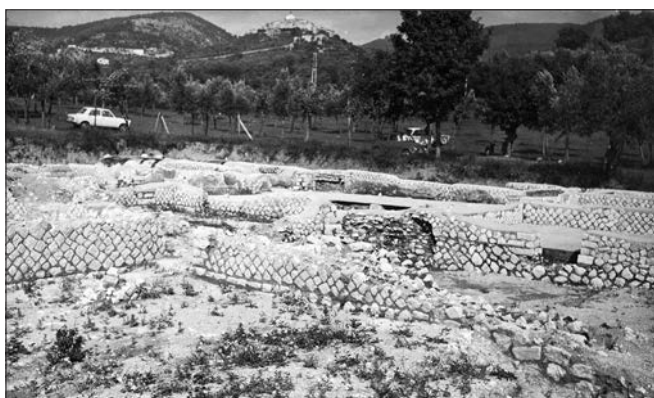
Fig. 15. - I vani 25 e 24 (Fondo M. Santangelo).

n. 25) (fig. 15), anche questo privo del lato a sud, dove furono ritrovate terrecotte frammentarie, tegole e vassellame grezzo. In un quaderno di appunti conservato tra i documenti di M. Santangelo si legge inoltre: «negli ambienti 18-8 (cioè 25 e 24) sono rinvenuti sulle materie (sic!) rimosse molti frammenti di bei colori e con motivo a riquadro e molto materiale laterizio con graffito a forma di X per permettere la presa con la malta e molti elementi a forma cilindrica di *suspensurae*»<sup>30</sup>. È questa l'unica testimonianza della presenza nei vecchi scavi di tubuli e mattoni per le *pilae*, ritrovati in grande quantità nell'ambiente 25 nel corso delle indagini 2012-2014. Venne quindi scavata la stanza 3 (= n. 29) con pavimento in cocciopesto e soglia in mosaico di collegamento con 2 (= n. 25). Anche in questo caso non è segnalato alcun ritrovamento di oggetti mobili significativi. Lo scavo di tutti questi ambienti si svolse tra lunedì 19 giugno e martedì 3 luglio, quindi per sole due settimane.

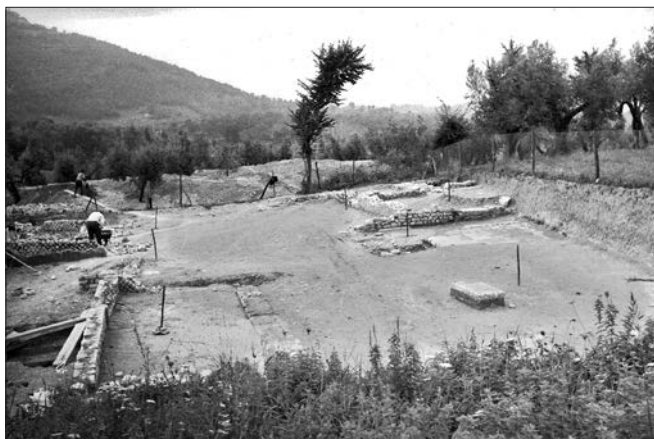
Fig. 16. - L'area ovest vista da nord dopo lo scavo (Fondo M. Santangelo).

Lo scavo proseguì nell'area ovest, nel settore indicato come A, che corrisponde alla parte sud del vano n. 30, attualmente interessata dal saggio VI A (fig. 16). Nel diario di scavo si registra la seguente notazione: «questa zona, con un'altezza di sterro simile agli ambienti precedenti, non ha dato alcun tipo di muratura. Una caratteristica di quest'area è stata la quantità di terra per lo più bruciata. Tra i rinvenimenti molte tegole pur'esse bruciate». Fu rinvenuto anche un frammento di fregio in terracotta con un mascherone e una punta sfaccettata con base quadrata.

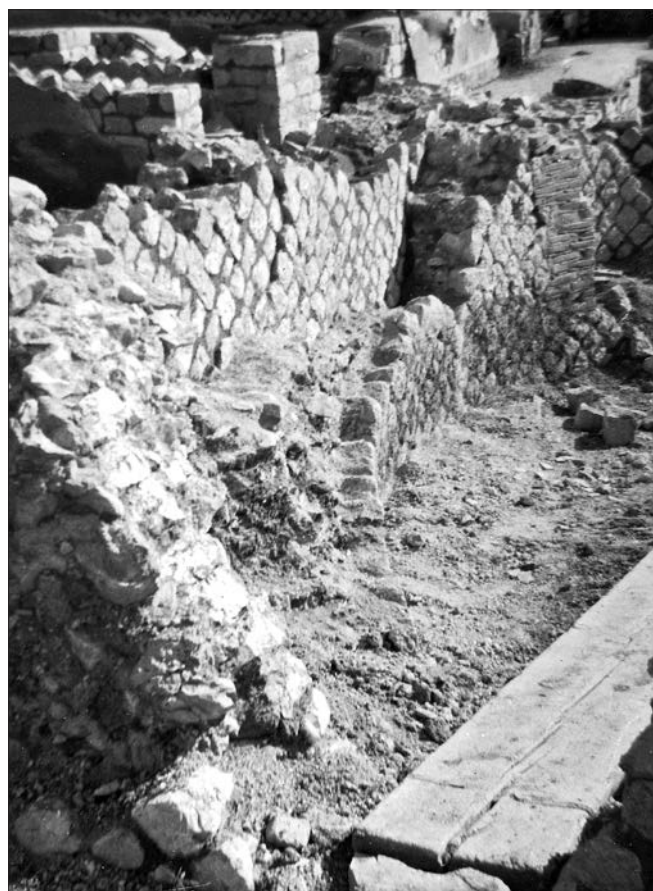
Fig. 17. - Particolare del vano 26 (Fondo M. Santangelo).

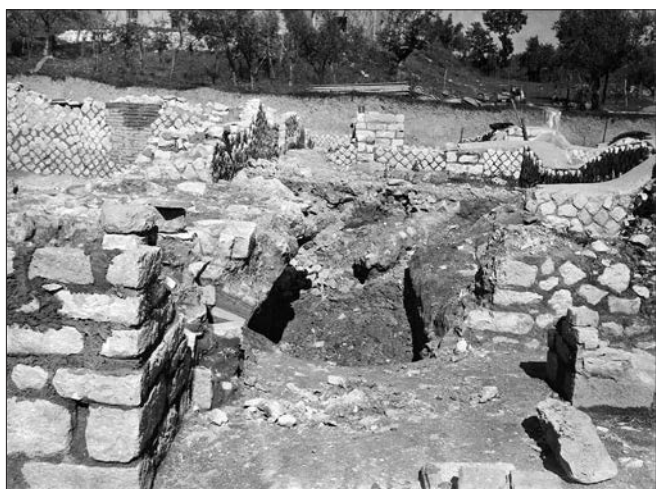
Fig. 18. - Il vano 17 visto dal 24 (Fondo M. Santangelo).

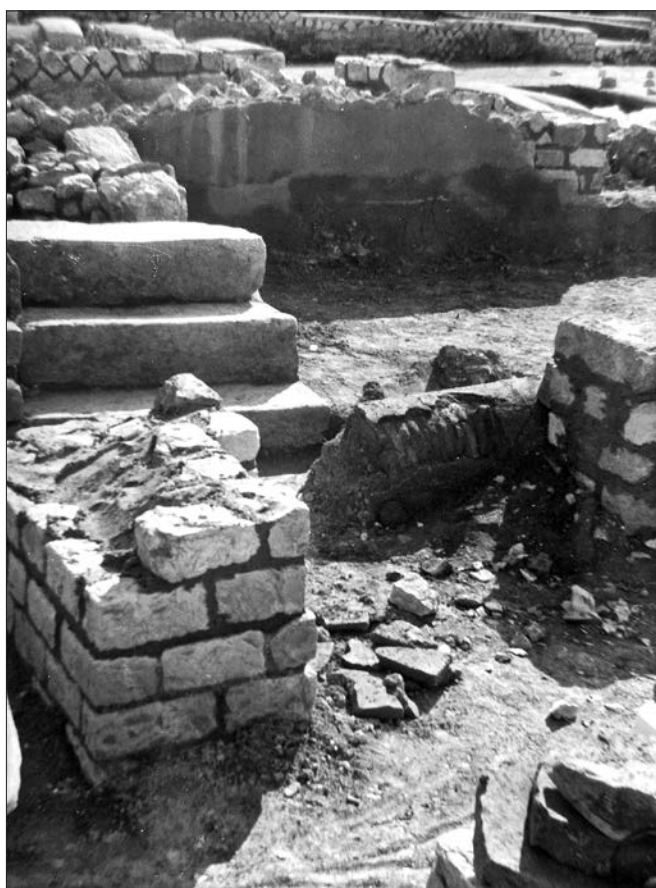
Fig. 19. - L'ambiente 5 con la scala e parte di una colonna rinvenuta davanti ad essa (Fondo M. Santangelo).

cotta rappresentante una figura alata, la parte superiore di una cornice ad ovuli e altri frammenti di terrecotte architettoniche, lucerne e tre monete. Lo scavo proseguì verso est con il mettere in luce l'ambiente 5 (= n. 26) di cui furono evidenziate le murature esterne e le nicchie, piuttosto rovinate ad eccezione di quella nord orientale ma comunque leggibili (fig. 17). Si segnalava come il vano fosse quasi interamente pieno di pietre. Lo scavo fu dunque esteso al corridoio a nord del vano 1, indicato come D (= n. 17a), nel vano 4 (= n. 17) (fig. 18), e nel corridoio a nord di questo, indicato come E (= n. 8), dove si ritrovava una lastra in marmo e un frammento di cornice di marmo<sup>31</sup>. Lo scavo di questo settore venne completato giovedì 6 luglio.

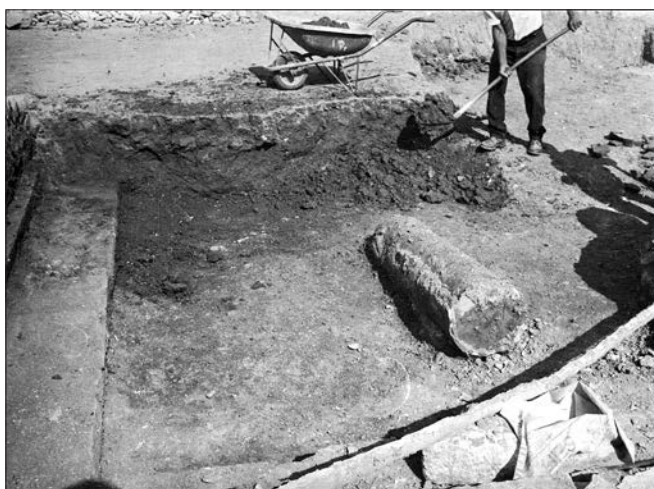
Fig. 20. - Il ritrovamento delle colonne nel peristilio (Fondo M. Santangelo).

Particolare rilevanza assunse adesso lo scavo della zona 12 (= n. 1) dove, oltre al pavimento a mosaico, vennero messe in luce tre colonne in laterizio rivestite di intonaco con tronco liscio e due basi di colonna in pietra su un lastricato anch'esso di pietra (figg. 20-21). Al centro del cortile, fu inoltre ritrovata una lunga tu-

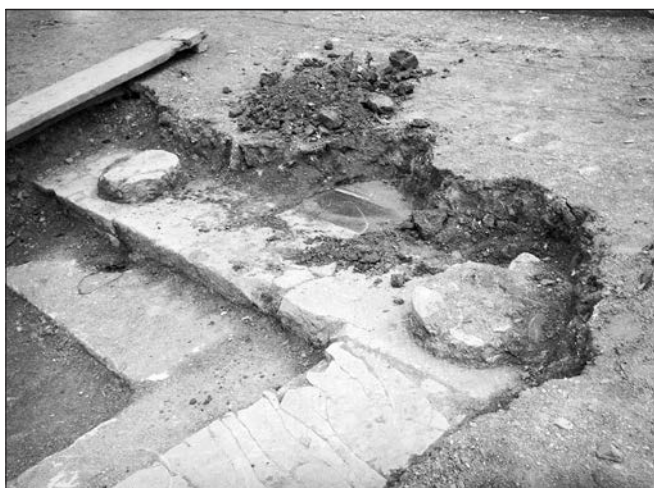
Fig. 21. - Basamento e mosaico del peristilio (Fondo M. Santangelo).

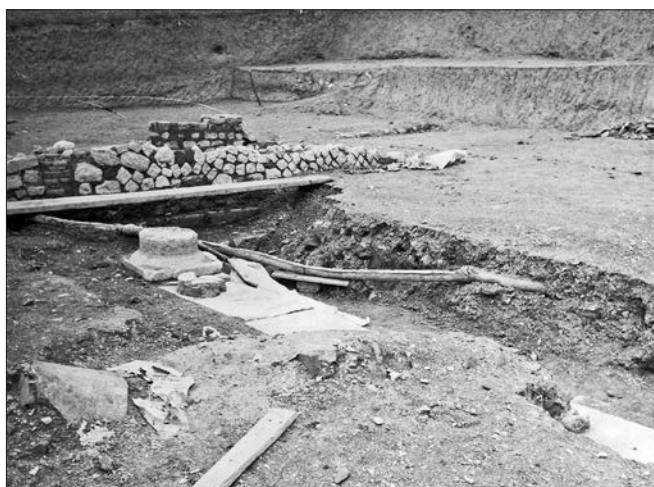
Fig. 22. - La fistula plumbea nell'area centrale del peristilio (Fondo M. Santangelo).

bazione di piombo al di sopra di uno strato di accumulo che ricopriva anche il lastricato (fig. 22). Oltre a vari frammenti di terrecotte fu ritrovato anche un piccolo utensile, forse in rame, a forma di cucchiaino.

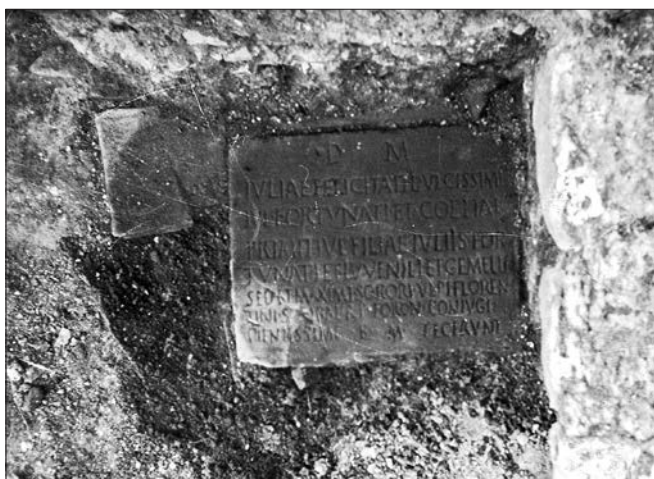
Fig. 23. - L'iscrizione con dedica a *Julia Felicitas* (Fondo M. Santangelo).

Si lavorò anche per raggiungere lo stesso piano anche in zona B2 dove vennero trovate quattro monete di cui una sola discretamente leggibile. In prossimità dell'angolo formato da due muri si trovò parte di uno scheletro umano e un piccolo oggetto metallico. In zona B3/B4<sup>32</sup> si delinearono meglio i contorni di due stanze e in zona B4 si trovò un grosso frammento di colonna in pietra, un'epigrafe in marmo e un altro frammento di iscrizione con alcune lettere riutilizzati come piano pavimentale (fig. 23)<sup>33</sup>. Da notare come il terreno in

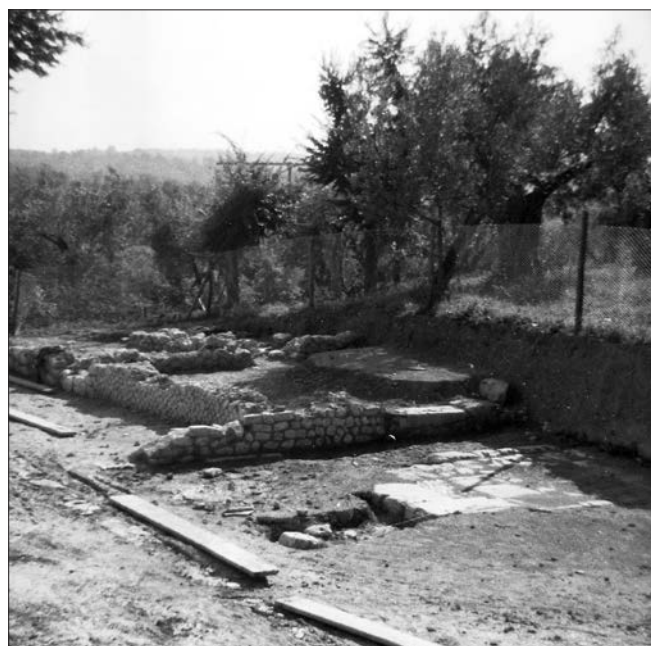
Fig. 24. - Il lastricato e gli ambienti dell'area ovest (Fondo M. Santangelo).

questa zona risultasse “per lo più carbonizzato”. Proseguendo a nord si mise in luce un'altra parte del lastricato in pietra, già visto precedentemente, che si estendeva in direzione ovest al di fuori della recinzione (fig. 24). Ripulendo le murature messe in luce in zona B3/B4 si notò come esse fossero di fattura differente rispetto alle altre in reticolato, essendo lavorate in pietroni quadrati sovrapposti e come non conservassero tracce di intonaco dipinto. Si proseguì quindi con lo sbancamento delle zone ancora a nord e indicate come C4 e D4. Ad ovest invece non si riscontrò nulla, ma venne notato come il lastricato individuato in C2 non si estendesse verso

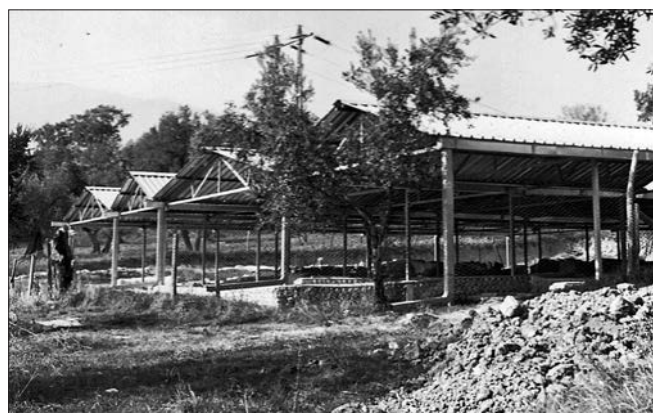
Fig. 25. - Le coperture metalliche della villa (Fondo M. Santangelo).

Contemporaneamente si scavava il lato est all'interno del recinto, indagato sommariamente negli anni precedenti, a partire dal punto più a sud. Si mettevano dunque in evidenza altri gradini in pietra rosa con scanalature longitudinali e veniva spiombato lungo tutto il recinto il banco di terra, molto povero di reperti. Ultimo lo scavo della zona, si iniziavano a preparare gli scassi a misura per la gettata dei pilastri in funzione della realizzazione della copertura metallica.

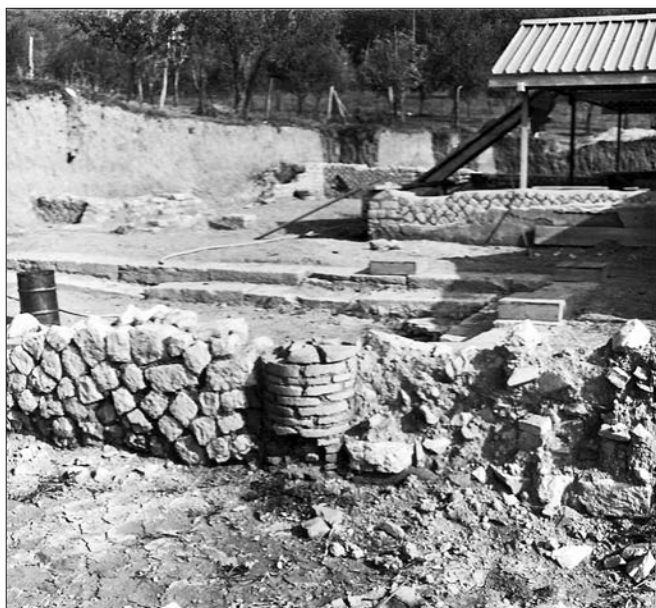
Fig. 27. - Il muro tardo che chiude il lato ovest del peristilio (Fondo M. Santangelo).

un cunicolo. Il lato ovest del colonnato era inoltre caratterizzato dalla presenza di un muro tardo, oggi conservato solo in parte (fig. 27)<sup>39</sup>.
